RELATÓRIO TÉCNICO E FOTOGRÁFICO

Data da ocorrência: 18/01/2022

Comunidade da Fumaça no município de Lagoa dos Patos/MG

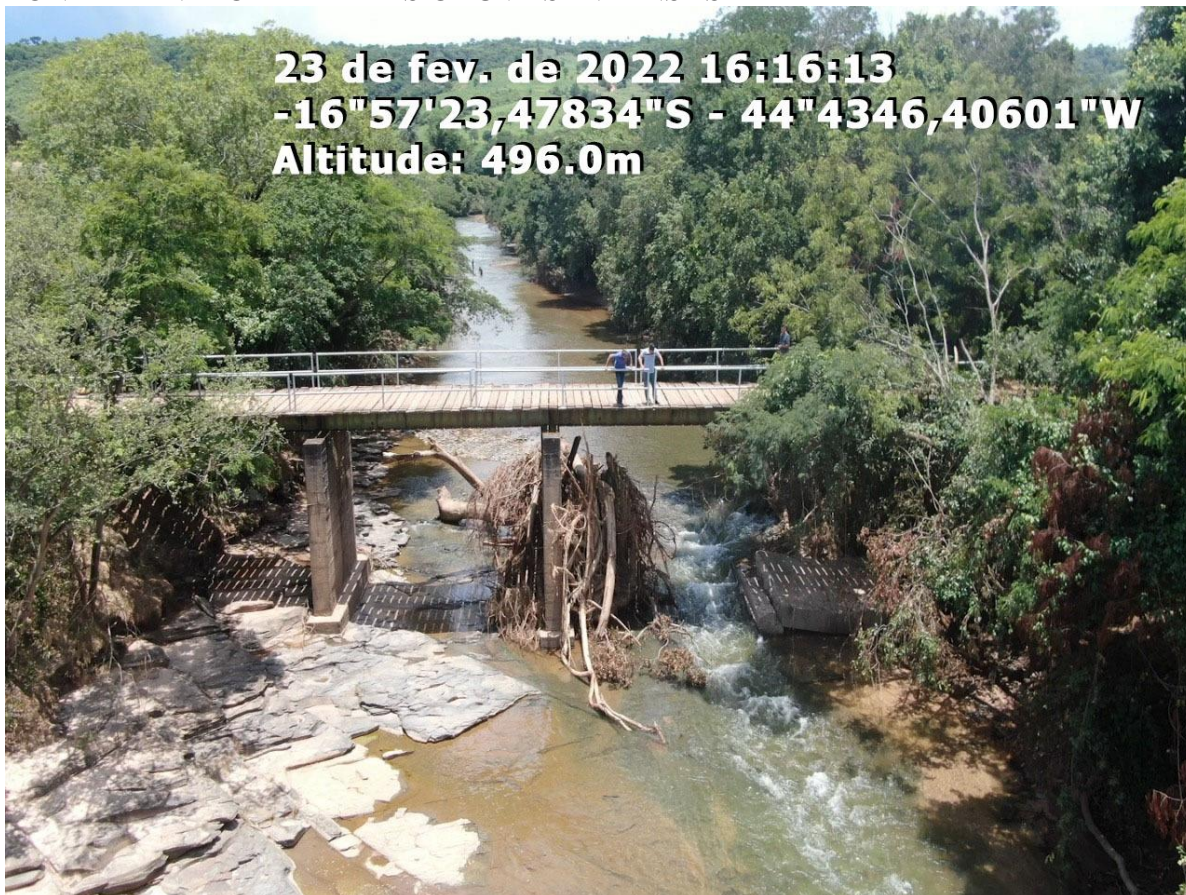
Imagem 01

PONTE DANIFICADA PELAS CHUVAS INTENSAS

DESCRIÇÃO: Devido ao grande volume de chuvas ocorridas no município, houve o desabamento de um dos pilares de sustentação da ponte, impossibilitando a passagem de veículos, deixando inacessível determinadas comunidades. A intenção do município é adquirir recursos para construção de um novo pilar de sustentação, para que a ponte volte a ser trafegável.

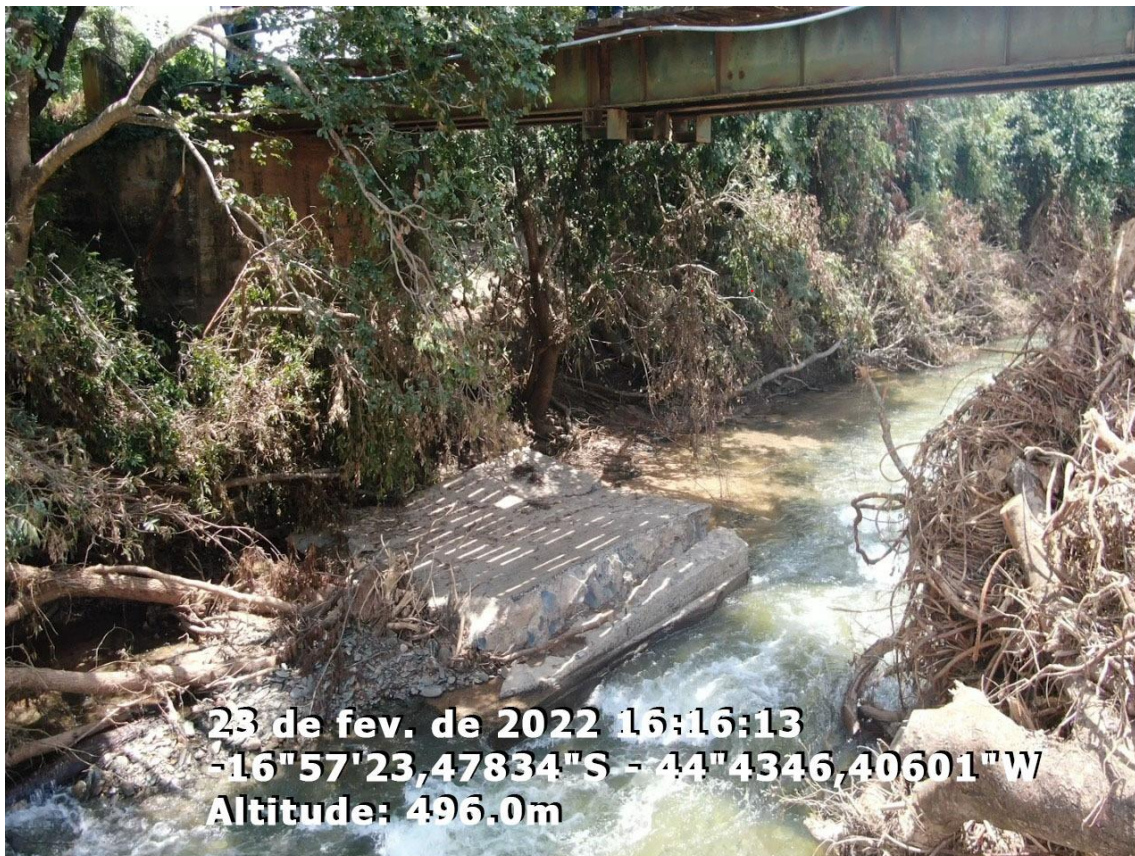
Imagem 02

PONTE DANIFICADA PELAS CHUVAS INTENSAS

DESCRIÇÃO: Devido ao grande volume de chuvas ocorridas no município, houve o desabamento de um dos pilares de sustentação da ponte, impossibilitando a passagem de veículos, deixando inacessível determinadas comunidades. A intenção do município é adquirir recursos para construção de um novo pilar de sustentação, para que a ponte volte a ser trafegável.

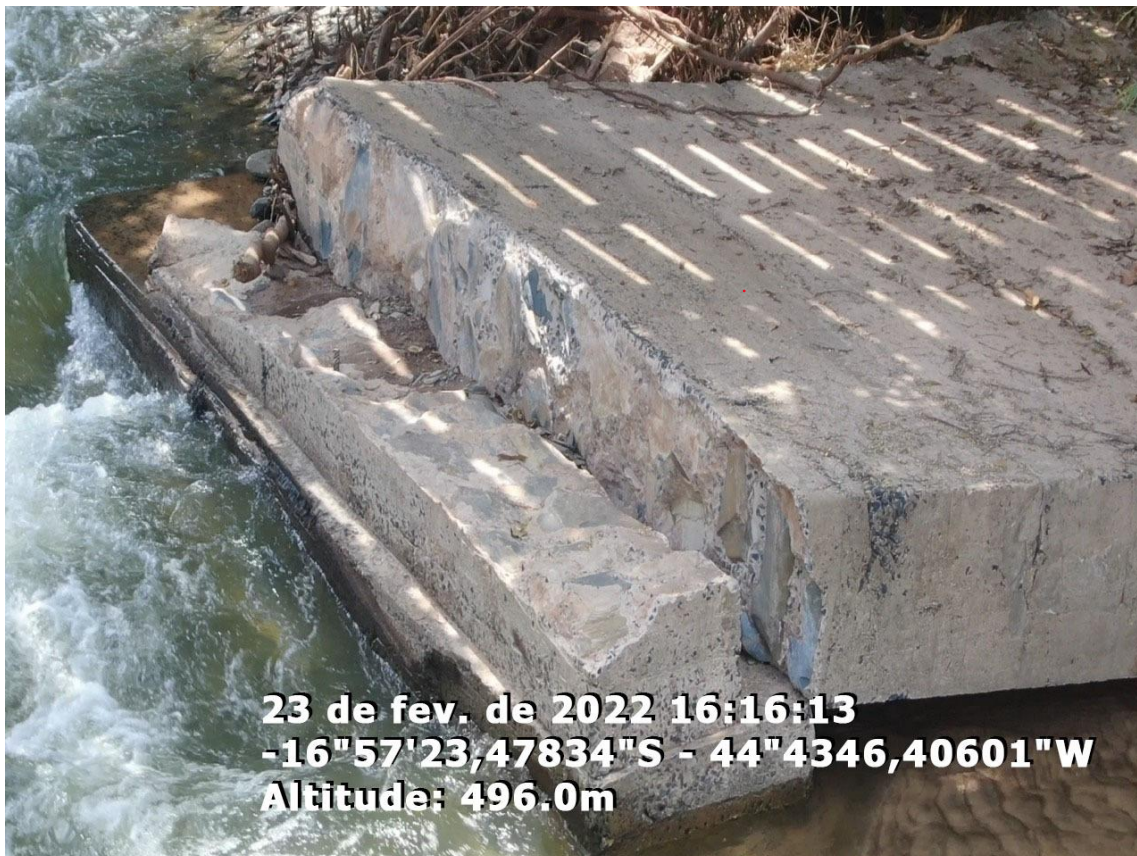
Imagem 03

PONTE DANIFICADA PELAS CHUVAS INTENSAS

DESCRIÇÃO: Devido ao grande volume de chuvas ocorridas no município, houve o desabamento de um dos pilares de sustentação da ponte, impossibilitando a passagem de veículos, deixando inacessível determinadas comunidades. A intenção do município é adquirir recursos para construção de um novo pilar de sustentação, para que a ponte volte a ser trafegável.

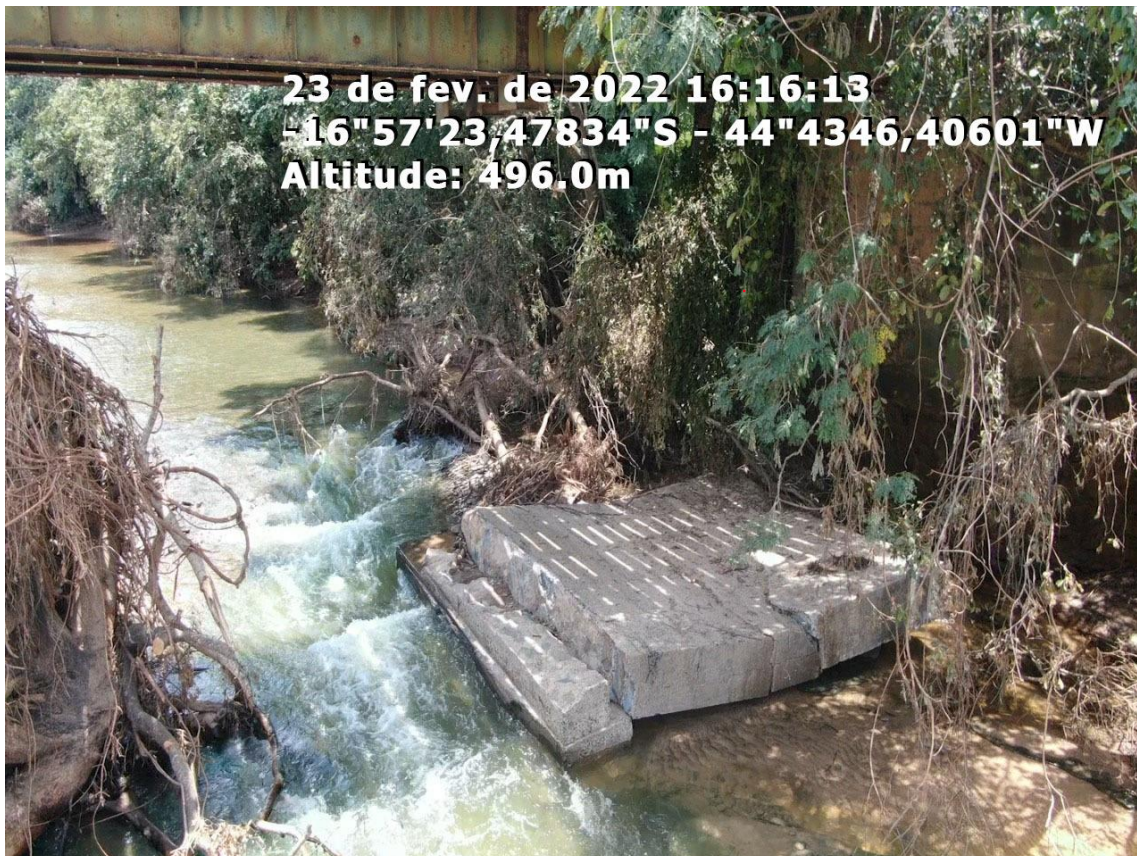
Imagem 04

PONTE DANIFICADA PELAS CHUVAS INTENSAS

DESCRIÇÃO: Devido ao grande volume de chuvas ocorridas no município, houve o desabamento de um dos pilares de sustentação da ponte, impossibilitando a passagem de veículos, deixando inacessível determinadas comunidades. A intenção do município é adquirir recursos para construção de um novo pilar de sustentação, para que a ponte volte a ser trafegável.
